IMPACTOS CAUSADOS POR VOÇOROCAS EM ÁREAS URBANAS: MANAUS (AM)

Antonione de Souza COUTINHO¹; Dra. Hillândia Brandão da CUNHA²; João Augusto Dantas de OLIVEIRA³

¹Bolsista PIBIC/CNPq/INPA; ²Orientadora CPPR /INPA; ³Co-orientador CPPR/INPA

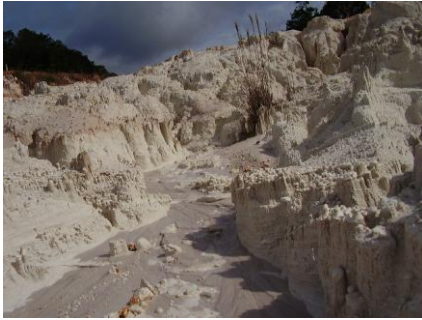
Foto. 01: Erosão laminar

Na erosão laminar o escoamento superficial se distribui pelas encostas de forma dispersa, não se concentrando em canais. O lençol de água que cobre a superfície do solo durante uma tempestade raramente se apresenta com profundidade uniforme e, em geral, ocorre de maneira anastomosada, sem canais definidos. Esta forma de erosão geralmente ocorre sob condições de chuva prolongada, quando a capacidade de infiltração de água no solo foi excedida e as suas depressões e irregularidades são totalmente preenchidas. Quanto maior a turbulência do fluxo de água, maior a capacidade erosiva gerada por esse fluxo. O escoamento em lençol torna-se um processo erosivo efetivo, especialmente quando o lençol de água cobre grandes porções das encostas, em contraste com as pequenas áreas atingidas pelas ravinas.

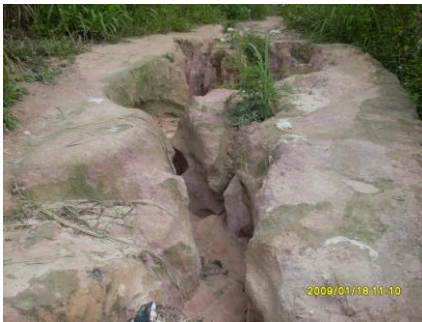
Fig. 02: Ravina localizada no bairro Cidade Nova II- Núcleo 15

As ravinas e voçorocas podem ser consideradas como incisões que resultam da tendência de sistemas naturais a atingir um estado em equilíbrio entre energia disponível e eficiência do sistema em dissipar energia. Diante disso, as ravinas são formadas quando a velocidade do fluxo de água aumenta na encosta, provavelmente para velocidades superiores a 30 cm/s, tornando o fluxo turbulento.

São muitas vezes, características efêmeras nas encostas, sendo formadas após um evento chuvoso. A maior parte dos sistemas de ravinas é descontínua, isto é, não tem nenhuma conexão com a rede de drenagem fluvial. As ravinas são, quase sempre, iniciadas a uma distância crítica do topo da encosta, onde o escoamento superficial se torna canalizado.

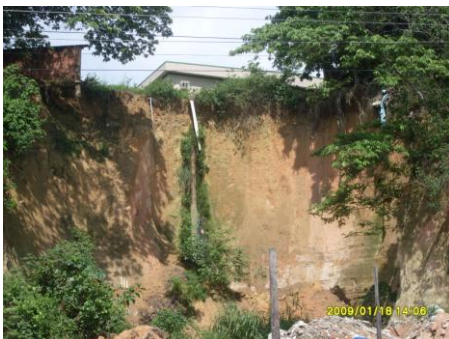
Fig. 03: Voçoroca localizada no bairro Cidade Nova II Avenida Camapuã.

Sendo assim, a voçoroca pode ser compreendida por "escavação ou rasgão do solo ou de rocha decomposta, ocasionando pela erosão do lençol de escoamento superficial". Suas características físicas associam-se a paredes laterais íngremes com o fundo chato, no qual ocorre fluxo de água no seu interior durante eventos chuvosos, podendo alcançar uma profundidade suficiente para o limite do lençol freático.
